# 高温高湿环境下镍铬合金薄膜电阻器失效分析

**摘 要** 在 85 °C 和 85% 相对湿度的环境下, 对镍铬 (Ni-Cr) 合金薄膜电阻器进行带载老化试验 (“双 85” 老化试验), 测试其老化试验 3 000 h 后的可靠性。测试结果显示, 在 “双 85” 老化试验环境下, 薄膜电阻器进行老化试验后, 表现出两种失效模式: 阻值漂移和开路。该文进一步对两种失效模式的失效机理进行分析, 阐明了失效的原因。针对失效的薄膜电阻, 采用 3D 共聚焦激光显微镜、扫描电子显微镜、X 射线能谱仪和聚焦离子束等分析手段进行检测, 检测结果显示, 薄膜电阻器的端电极处出现开裂。进一步对失效部位进行分析发现, 电极层除开裂等明显问题外, 还出现了银电极被硫化腐蚀的情况。

## Failure Analysis of Ni-Cr Film Resistor in High Temperature and High Humidity Environment

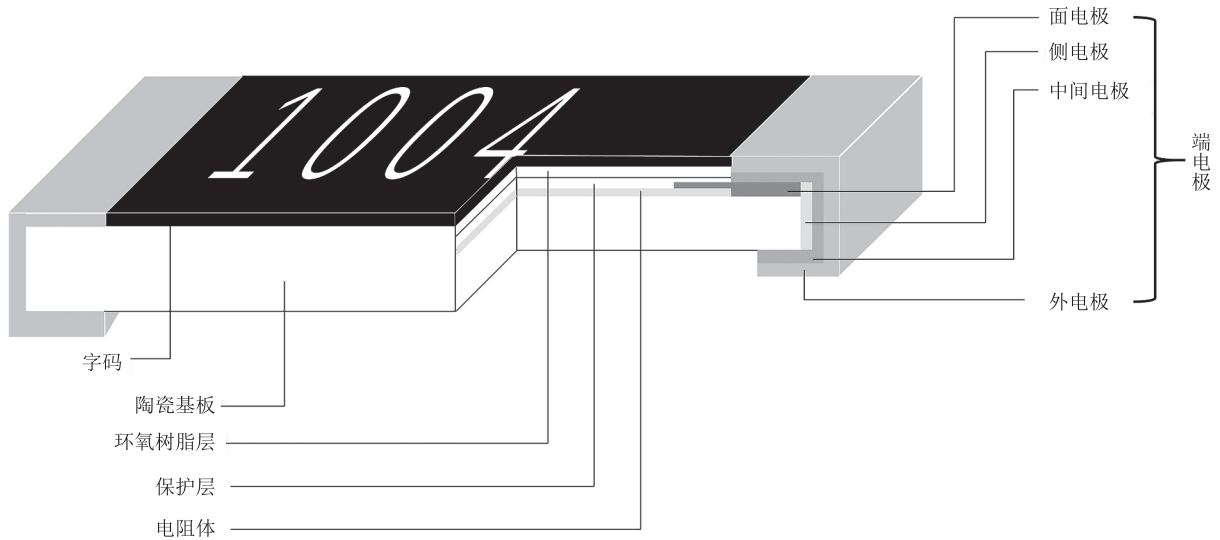
图 2 薄膜电阻结构图

图 2 为本实验薄膜电阻结构,其由陶瓷基板、电阻体、环氧树脂层、保护层、端电极和字码等部分构成。其中,端电极部分包含面

电极银/钯(Silver/Palladium, Ag/Pd)、侧电极镍/铬(Nickel/Chromium, Ni/Cr)、中间电极镍(Nickel, Ni)和外电极锡(Stannum, Sn)<sup>[19]</sup>。实验选用的薄膜电阻器型号为 1206 商用电阻,共 50 个样品,阻值均为 1 M $\Omega$ ,阻值精度为  $\pm 0.1\%$ ,额定功率为 0.25 W。本次实验采用恒压恒流电源(北京汉晟普源科技有限公司,型号 HSPY-200-1)和恒温恒湿试验箱(爱斯佩克试验仪器(广东)有限公司,型号 GPS-3)提供“双 85”老化试验环境,采用六位半电阻计(泰克科技有限公司,型号 DMM4050)实时测量样品阻值。实验流程如图 3 所示,通过记录样品阻值,建立电阻数据库。首先,将电阻焊接到印制电路板(Printed Circuit Board, PCB)上,并固定在自制基板上。然后,将电阻放入恒温恒湿

Fig. 2 The structure of thin film resistor

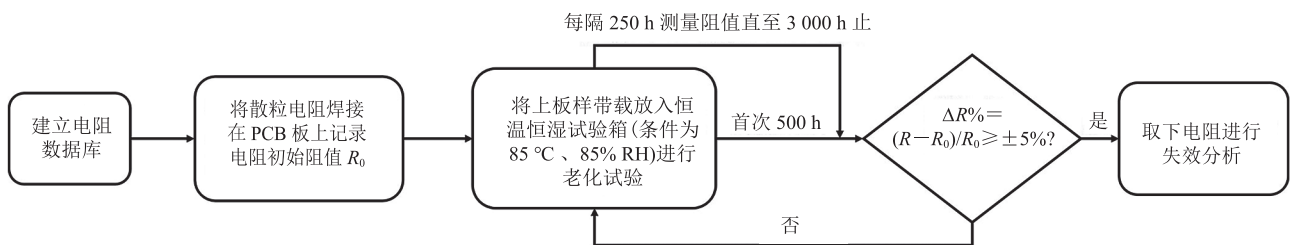
图 3 老化试验流程图

Fig. 3 The procedure of aging test

试验箱中进行老化,老化条件为 85 °C 和 85% RH,给电阻两端加上一定电压,通电时间共计 3 000 h,期间每隔 250 h 测量每个电阻的阻值并记录。试验过程中样品出现  $\Delta R\% \geq \pm 5\%$  即为失效,失效样品可停止试验进行失效分析(也可继续试验);未失效样品则继续试验,直至所有样品失效或通电时间达到 3 000 h,老化试验结束。

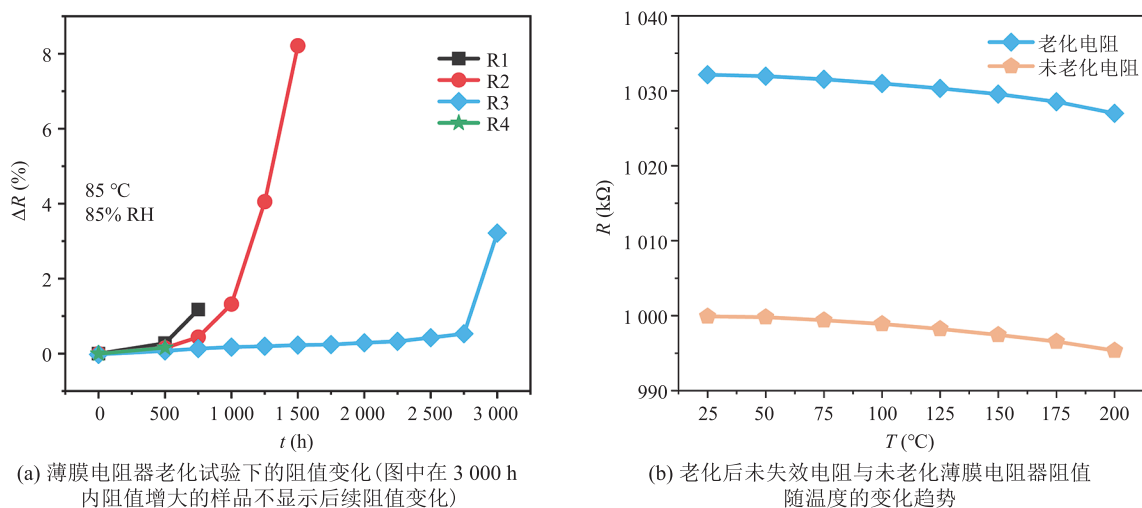
图 4 样品阻值随老化时间以及温度变化的趋势图

老化试验结束后,将抽取样品的老化试验数据进行整理,绘制样品阻值随老化时间及温度变化的趋势图,如图 4 所示。由图 4(a)可知,在“双 85”试验条件下,样品阻值变化率出现 3 种变化情况,在测试初期,薄膜电阻器 R1 和 R4 电阻阻值增大,并发生阻值开路(R1 和 R4 分别在 750 h 和 500 h 时,阻值明显增大,1 000 h 和 750 h 时发生阻值开路);在老化 750 h 前,R2 阻值小幅增大,750 h 后阻值增速变大,在 1 500 h 时阻值变化率大于 8.000%,超过失效判定标准 5%,在 1 750 h 时测试发现 R2 阻值开路;R3 在 500 h 时阻值增大了 0.072%,然后保持稳定,继续老化到 3 000 h 时,阻值上升幅度为 3.217%,在 3 000 h 后阻值保持稳定。通过以上样品阻值测量结果可知,“双 85”老化试验后,样品的失效模式主要是发生阻值增大和开路。老化试验后未失效的

Fig. 4 The resistance value of the samples changes with aging time and temperature

电阻 R3 与未经老化测试的电阻的阻值随温度的变化, 如图 4(b) 所示。由图 4(b) 可知, R3 与未老化电阻的阻值都随温度的升高而降低。R3 在 25 °C 时阻值为 1 032.151 kΩ, 升温到 200 °C 后, 阻值为 1 026.996 kΩ, 阻值变化率为 -0.499%; 未老化电阻在 25 °C 时阻值为 999.908 kΩ, 升温到 200 °C 后, 阻值下降到 995.344 kΩ, 阻值变化率为 -0.456%。电阻的变化趋势符合电阻对温度较为敏感的特性, 同时由于电阻的阻值变化较小, 不会影响实际应用。此外, R3 在“双 85”老化试验后, 经升温测试后仍处于正常状态, 证明样品电阻 R3 较为稳定。

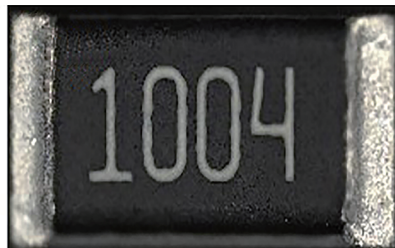
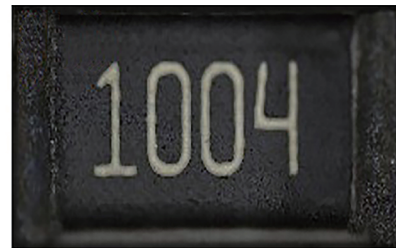
图 5 3D 共聚焦激光显微镜下薄膜电阻器失效前后外观

使用 3D 共聚焦激光显微镜对失效样品进行观测, 发现样品端电极表面有明显发黑变暗现象, 说明老化过程中样品端电极金属表面被部分氧化或腐蚀。在 20 倍 3D 共聚焦激光显微镜下, 薄膜电阻器老化试验失效样品典型形貌的变化如图 5 所示。图 5(a) 是薄膜电阻器进行老化试验前的形貌, 其电极和标识都较为明亮, 尤其是两端电极皆呈银白色。图 5(b) 是老化试验后失效电阻的形貌, 电阻标识的颜色变暗发黄, 外部端电极出现发黑, 推测电阻的端电极在老化后被腐蚀, 端电极表面金属发生了氧化反应。

(a) 老化试验前电阻

(b) 老化试验后失效电阻

Fig. 5 The appearance of thin film resistors before and after failed by 3D laser scanning microscope

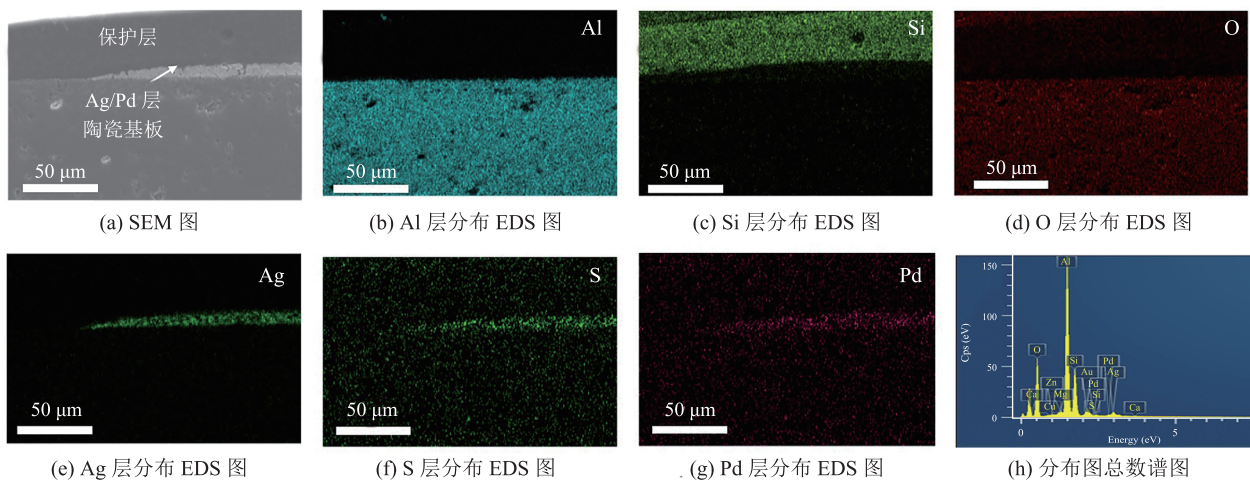
图 6 样品 R2 的检测结果

样品 R2 的破坏性检测结果如图 6 所示, 测

试部位结构从上到下依次为保护层、Ag/Pd 层和陶瓷基板。EDS 分析结果显示, Ag/Pd 层出现硫 (Sulfur, S) 元素, 因此, 电阻失效的原因可能是 Ag/Pd 层金属电极被硫化。保护层属于非金属绝缘体材料, 电阻端电极是金属导体, 通常两者连接处是电阻封装的薄弱点<sup>[21]</sup>。在制作过程中, 因两者机械性能差异, 所以交接处密闭性较差, 如在高温高湿工作环境下, 环氧树脂容易发生湿热老化, 出现孔洞和裂纹, 这些裂纹不断扩大, 从而使器件封装失效, 最终导致器件失效<sup>[23]</sup>。研究表明, 环氧保护层对器件封装起到重要保护作用, 然而, 在高温高湿环境下, 酚醛树脂/环氧树脂涂料保护层易腐蚀, 从而导致电阻内部被破坏<sup>[27]</sup>。由于大气中有较多的硫化气体, 在高温高湿环境下, 若保护层不能完全覆盖 Ag/Pd 电极材料或保护层出现缺陷, 就会加剧电阻器表面保护层出现裂缝, 从而导致外界硫化气体或水汽进入样品内部。相关研究表明, Pd 金属一般较为稳定不易发生反应, 而 Ag 易与硫化气体结合发生反应。因此, 判断此处是 Ag 金属被硫化产生了硫化银 (Silver sulfide, Ag<sub>2</sub>S), 发生了如 (1) 所示的化学反应<sup>[5,21]</sup>, 导致样品的阻值增大, 且随着样品硫化程度的加深, 阻值会进一步增大失效。

Fig. 6 The test results of sample R2

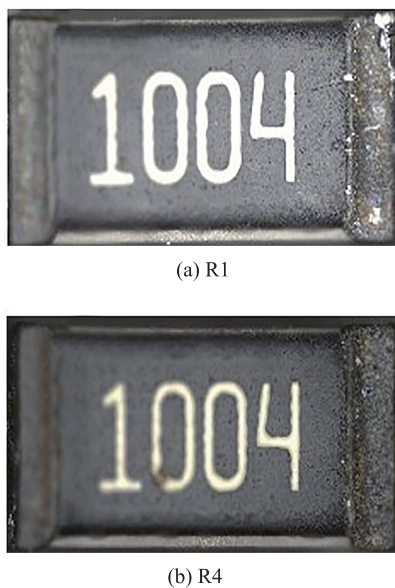
图 7 3D 共聚焦激光显微镜下失效电阻外观

图 7 分别为失效样品 R1、R4 在 3D 共聚焦激光显微镜下的观察结果。由图 7 可知, 电

极都出现了发黄、变黑、破损以及标识变暗现象，初步判断可能是样品端电极在老化环境下被氧化腐蚀所致。

Fig. 7 The appearance of of failed resistors by 3D laser scanning microscope

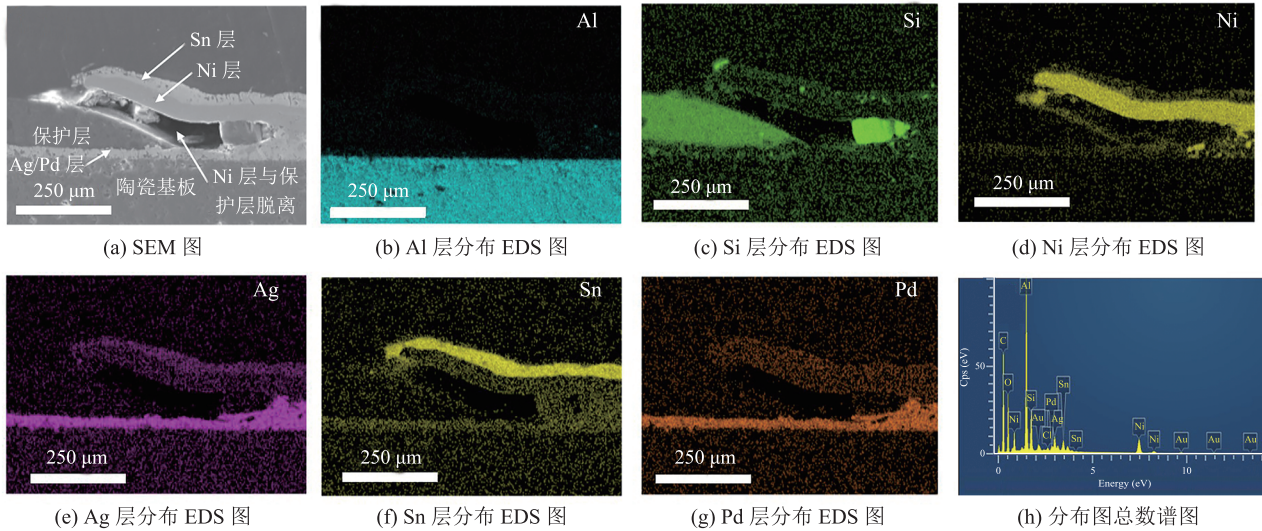
图 8 样品 R1 的测试结果

将失效样品 R1 磨抛制样在 SEM 下观察，并进行 EDS 分析，结果如图 8 所示。测试部位为失效样品 R1 表面环氧树脂保护层与端电极连

接处，测试部位结构从上到下依次为 Sn 层、Ni 层、保护层、Ag/Pd 层和陶瓷基板。SEM 测试结果显示，在保护层与端电极连接处有明显断裂，结合图 8 (b)~(h) 的 EDS 图像及分布图总数谱图分析，判定断裂位置为 Ni 层，其他层元素仍分布均匀连续。因此，R1 电阻的失效位置在保护层与端电极连接处，即 Ni 层处的开裂导致保护层与端电极连接处发生脱离。

Fig. 8 The test results of sample R1

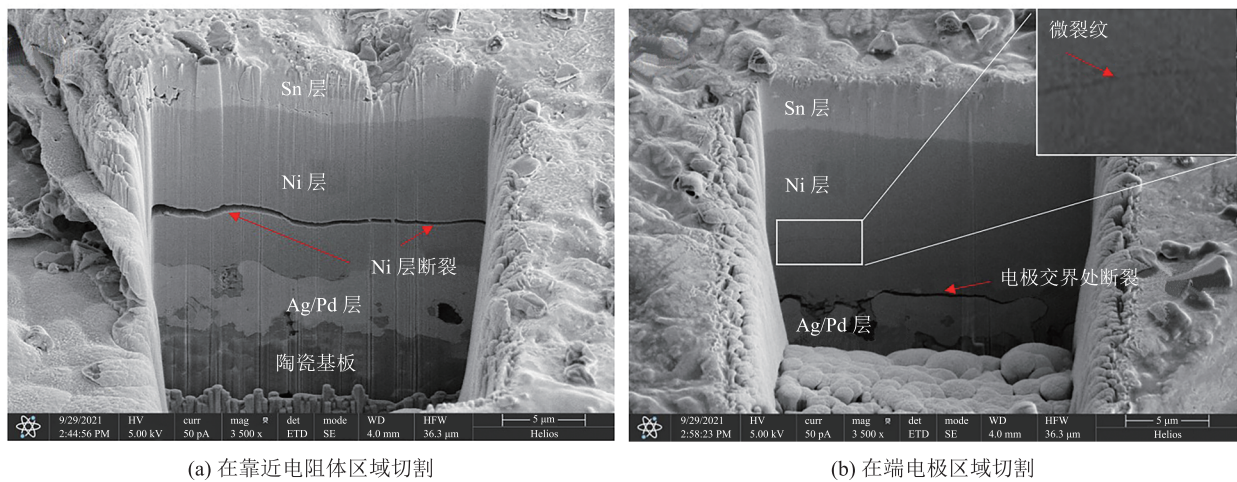
图 9 FIB 从样品 R4 的端电极与保护层连接处附近进行切割

除 EDS 分析外，本实验还利用 FIB 观察失效样品 R4。在端电极处进行离子束切割，切割结果如图 9 所示。从电阻 R4 端电极的不同位置进行切割，图中电极结构从上到下依次为 Sn 层、Ni 层、Ag/Pd 层和陶瓷基板。图 9 (a) 显示 Ni 层出现明显开裂。图 9 (b) 中 Ni 层与 Ag/Pd 层交界处同样也出现断裂，且 Ni 层间出现一道微裂纹。相关学者通过大量研究发现，端电极与电阻本体之间的断裂会直接导致电极不连续，从而出现阻值增大甚至开路的现象<sup>[20,25-26]</sup>。综上所述，端电极断裂和微裂纹的产生会使电阻阻值增大，严重开裂的部位会直接导致电阻开路失效。

(a) 在靠近电阻体区域切割

(b) 在端电极区域切割

Fig. 9 FIB cutting near the junction of terminal electrode of sample R4 with protective layer

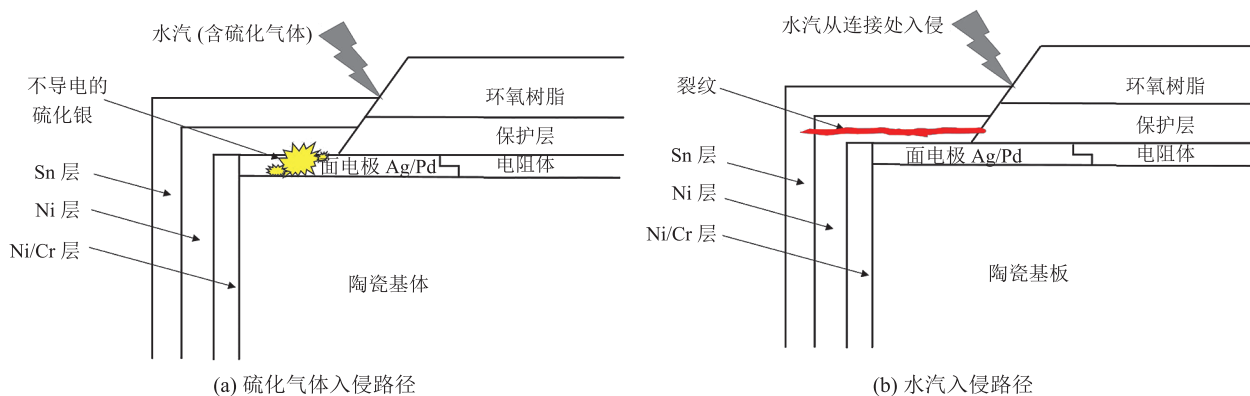
图 10 老化试验薄膜电阻器失效机理

增大失效机理为: 保护层和端电极的连接处是电阻封装的最弱点, 硫化物气体从连接处进入样品内部, 随着时间的迁移, 电极被硫化产生不导电的  $\text{Ag}_2\text{S}$ , 硫化气体入侵路径如图 10(a) 所示。金属电极硫化生成不导电的物质降低了电极的导电性, 是电阻阻值升高的原因之一。阻值开路的失效机理则是在高温高湿环境下, 水汽持续侵蚀电阻, 使环氧树脂保护层与端电极之间出现缝隙, 导致大量水汽侵入电阻内部, 又由于内应力的影

响, 金属内部会逐渐出现裂纹, 金属之间部分分离或层间连接处分离导致导电性变差, 出现电阻阻值超差(升高)现象。当裂纹继续发展导致电极层发生断裂最终出现开路, 失效机理图如 10(b) 所示。

Fig. 10 Failure mechanism of film resistors in aging test

金薄膜电阻器进行了老化试验，以测试薄膜电阻器在高温高湿环境下的可靠性。通过对老化试验后失效的电阻进行失效分析，发现主要的失效模式为阻值升高和开路两种模式。在 3D 共聚焦激光显微镜下观察到失效电阻端电极出现发黄、变黑和破损，说明在高温高湿老化后，电阻端电极发生了较为严重的腐蚀。利用 SEM、EDS、FIB 等显微技术观察失效电阻内部结构，发现端电极处发生断裂和硫化现象。在高温高湿环境下，电阻失效的原因是硫化气体的持续侵蚀，使得环氧树脂保护层与端电极之间出现缝隙，从而使大量水汽侵入电阻内部，端电极出现断裂和硫化导致阻值变大和开路失效，究其根本原因是电阻的封装工艺差。采用性能更好的环氧树脂，并改善其与 2 次保护包覆层的连接，提升其密闭性，从而提升封装效果，使电阻性能更加稳定。本研究为高端薄膜电阻失效分析提供了一种基本研究方法和思路，期望能为我国电阻发展提供一定的研究基础。
